Wyniki badania stanu gruntu sondą udarowo-  
obrotową typu SLVT

Temat: odbudowa wałów: wstecznego nad rz. Chełszczącą  
i Dąbie-Inoujście

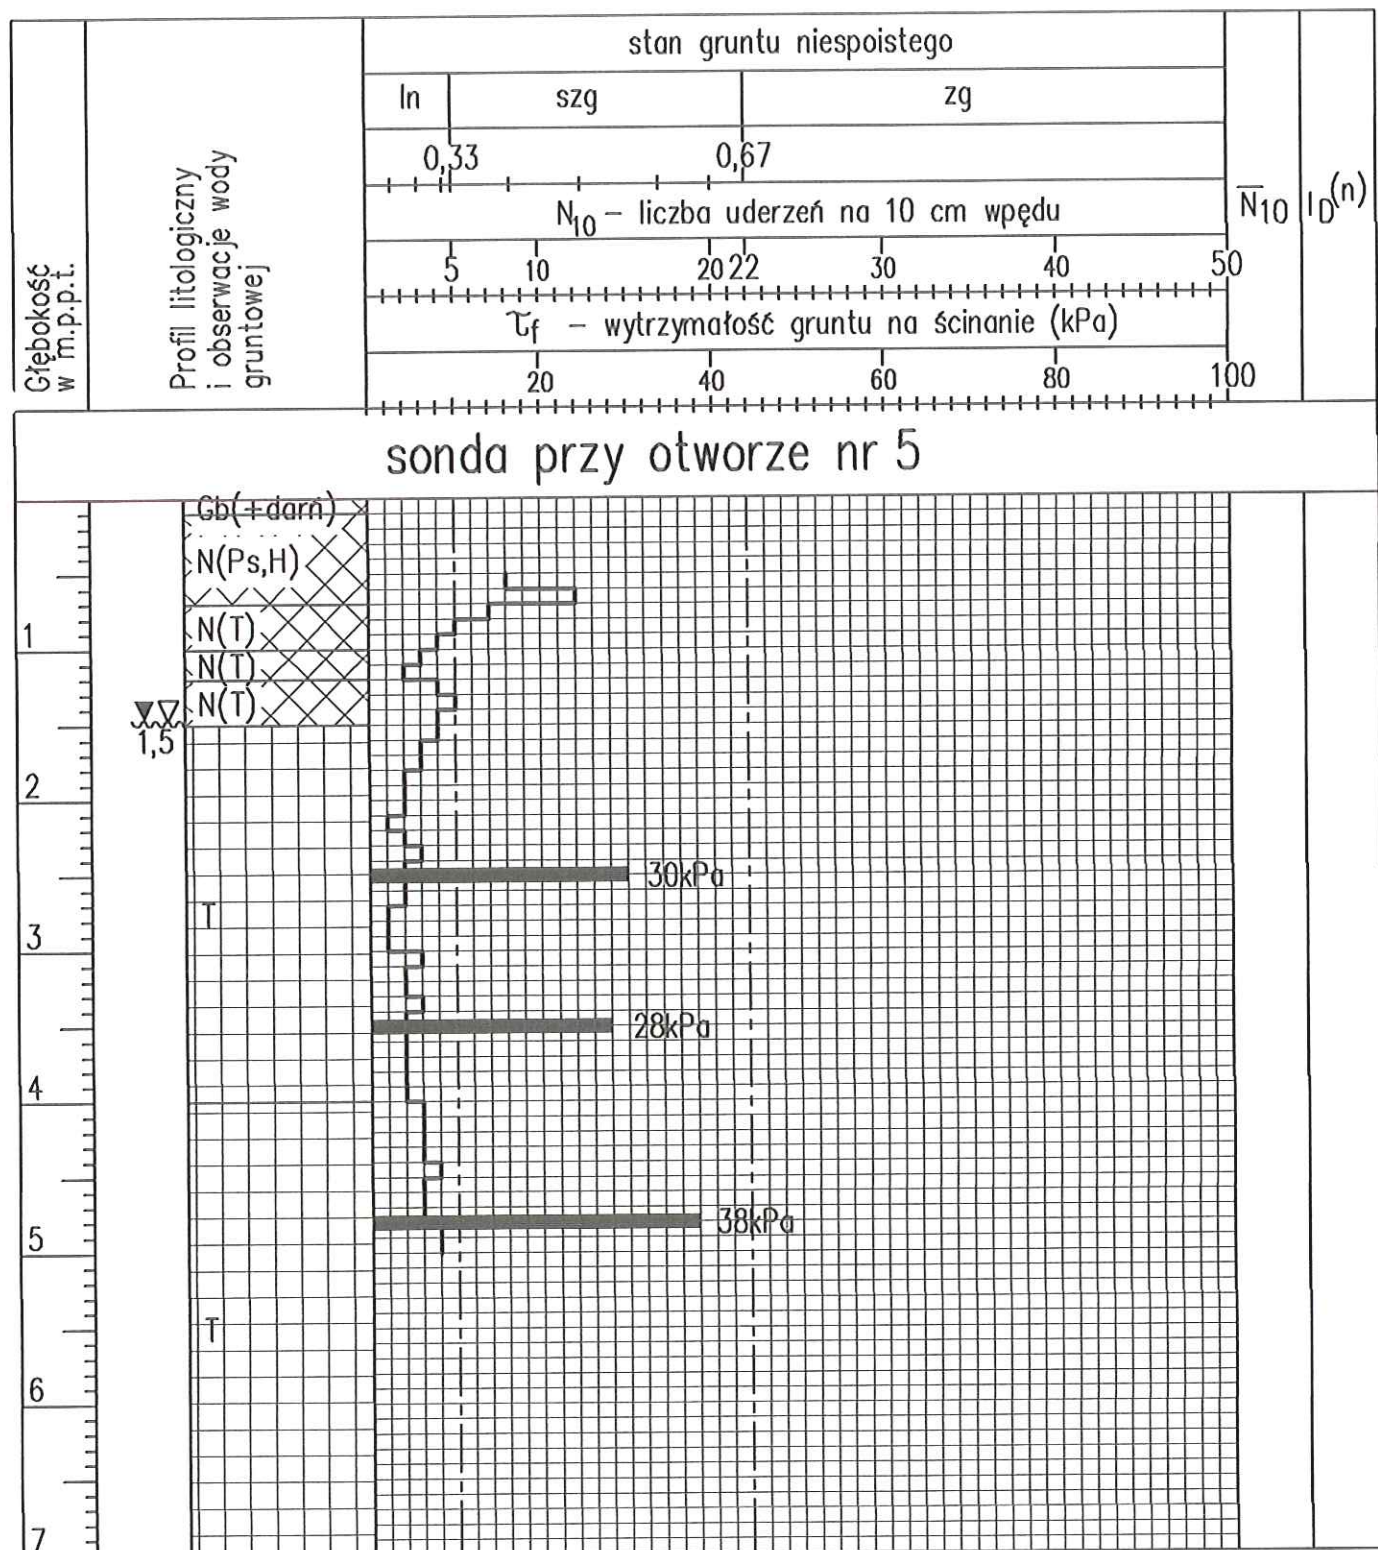
## Zał. nr 5.2

Wyniki badania stanu gruntu sondą udarowo-  
obrotową typu SLVT

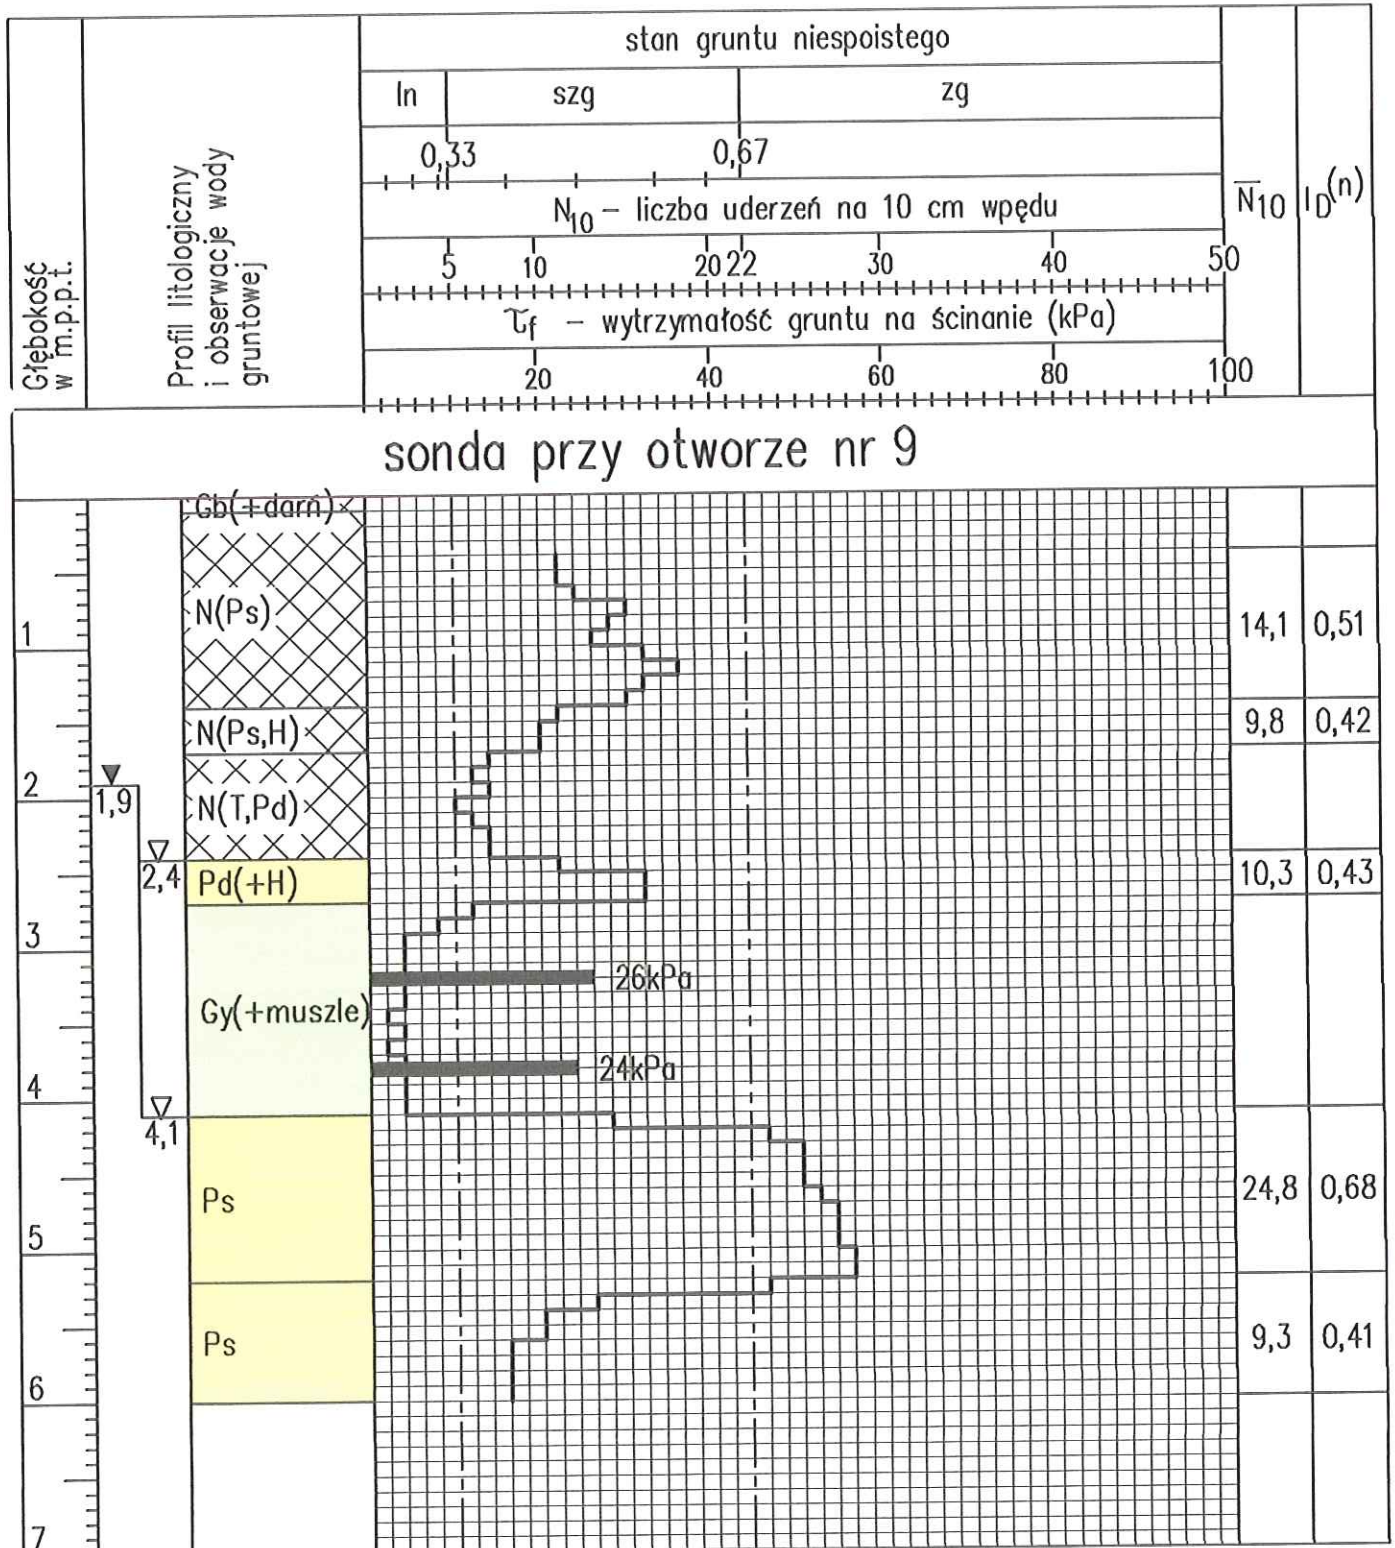
# Załącznik nr 5.3

Wyniki badania stanu gruntu sondą udarowo-  
obrotową typu SLVT

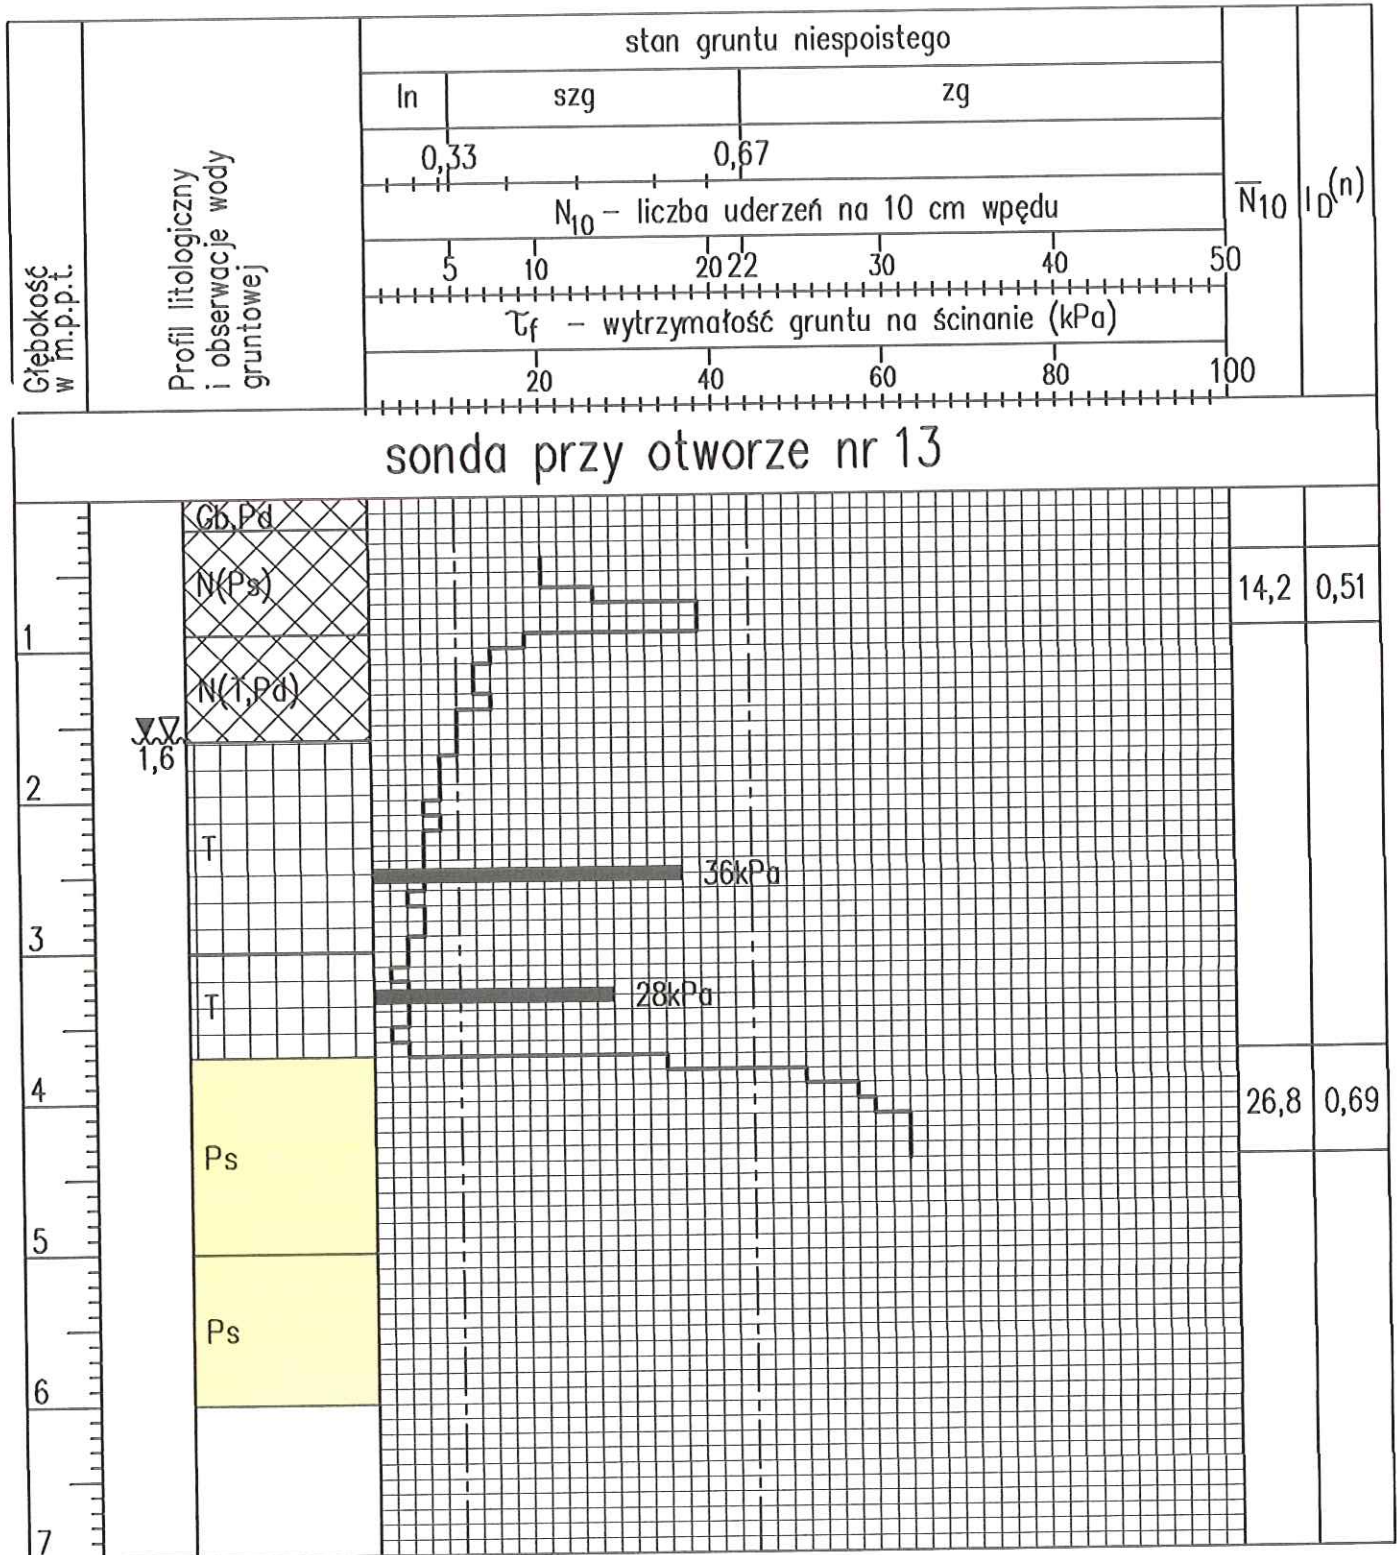
# Załącznik nr 5.4

Wyniki badania stanu gruntu sondą udarowo-  
obrotową typu SLVT

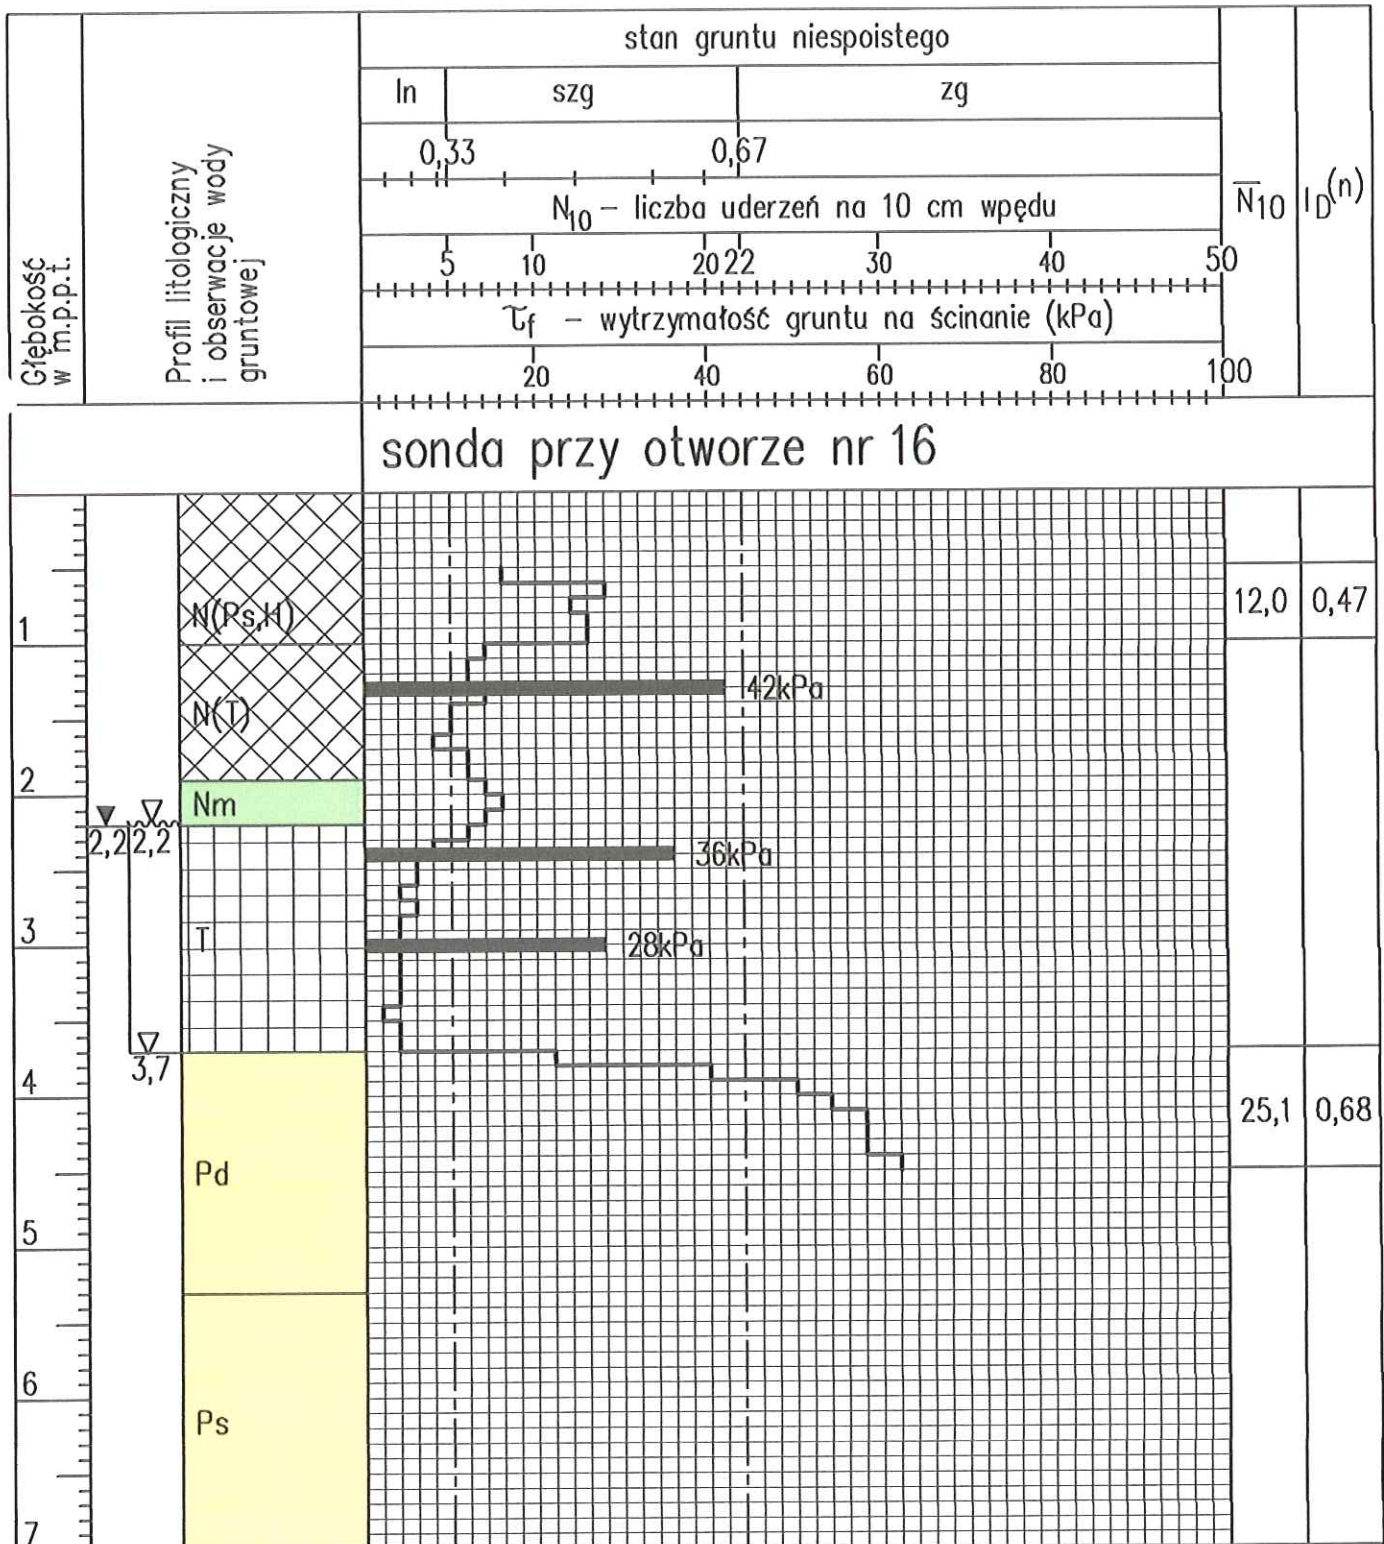
# Załącznik nr 5.5

Wyniki badania stanu gruntu sondą udarowo-  
obrotową typu SLVT

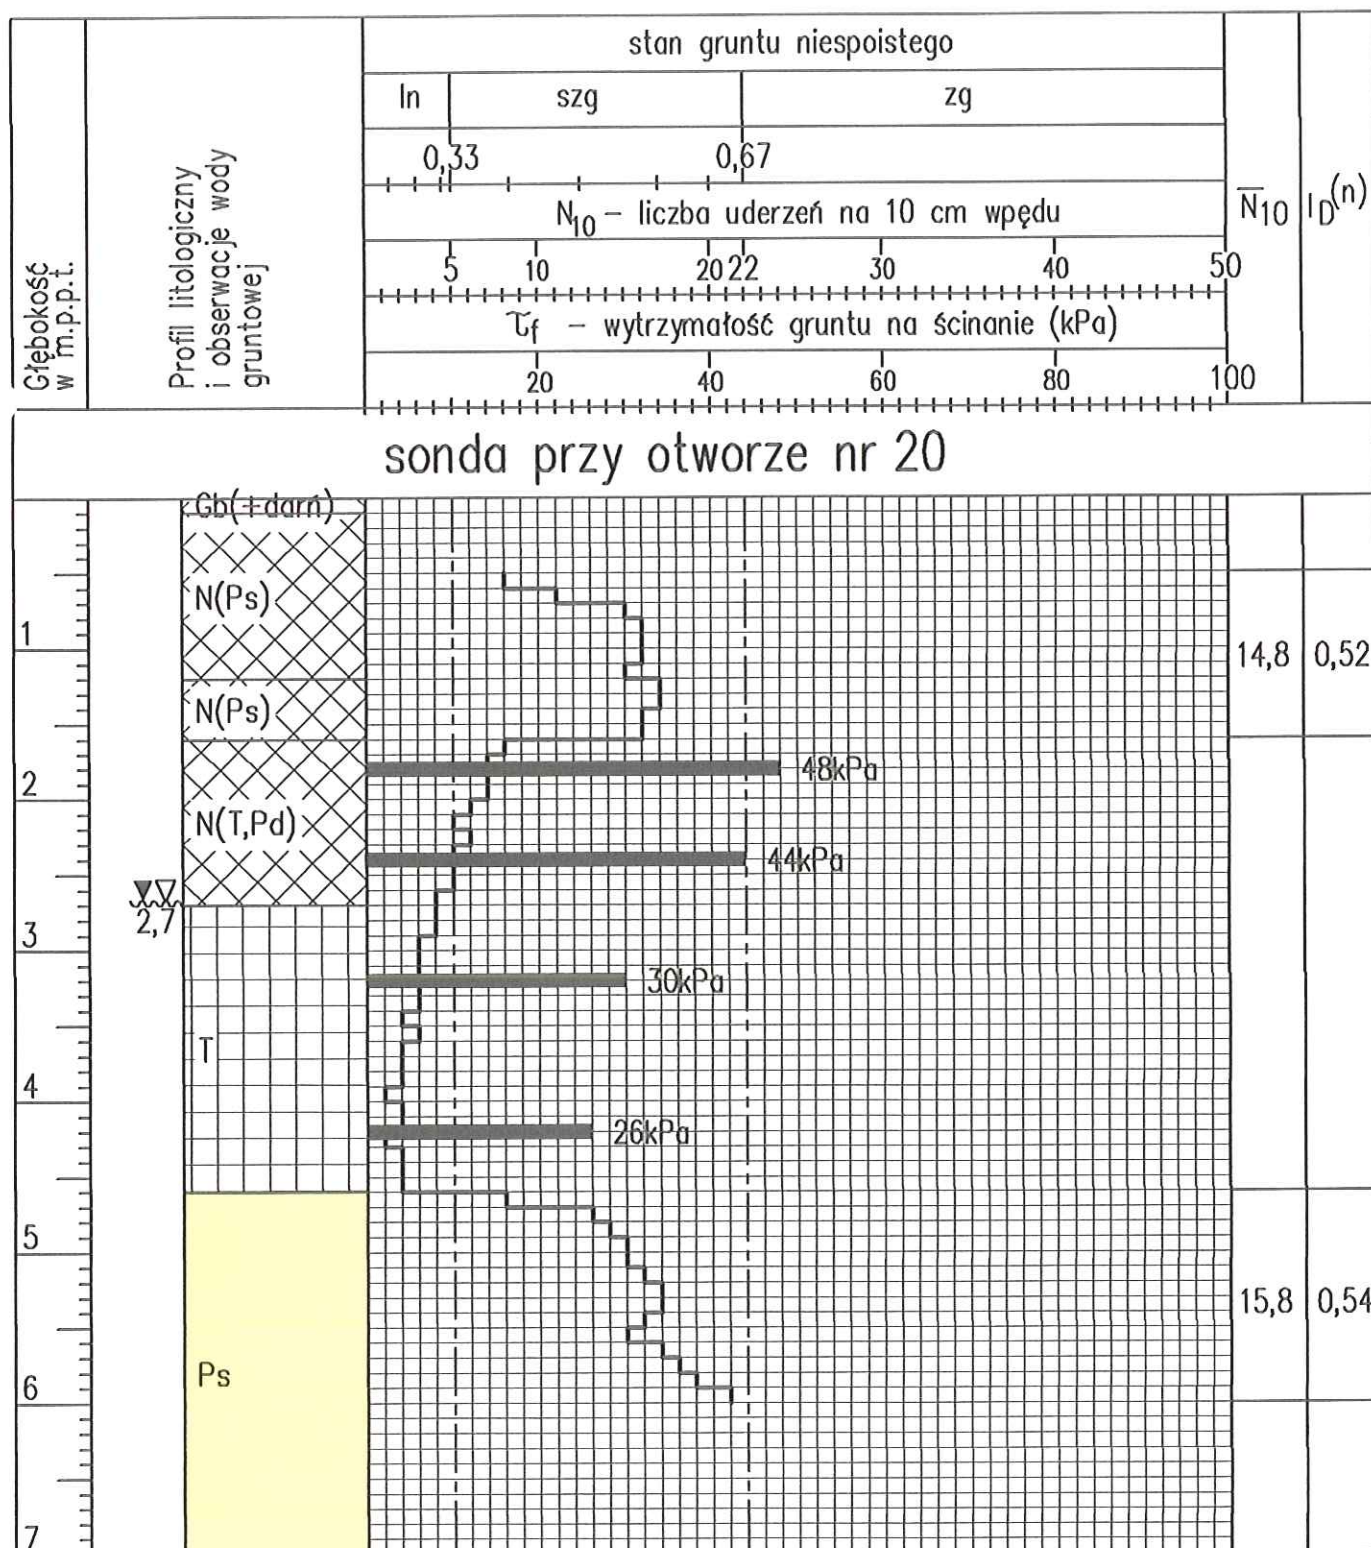
# Załącznik nr 5.6

Wyniki badania stanu gruntu sondą udarowo-  
obrotową typu SLVT

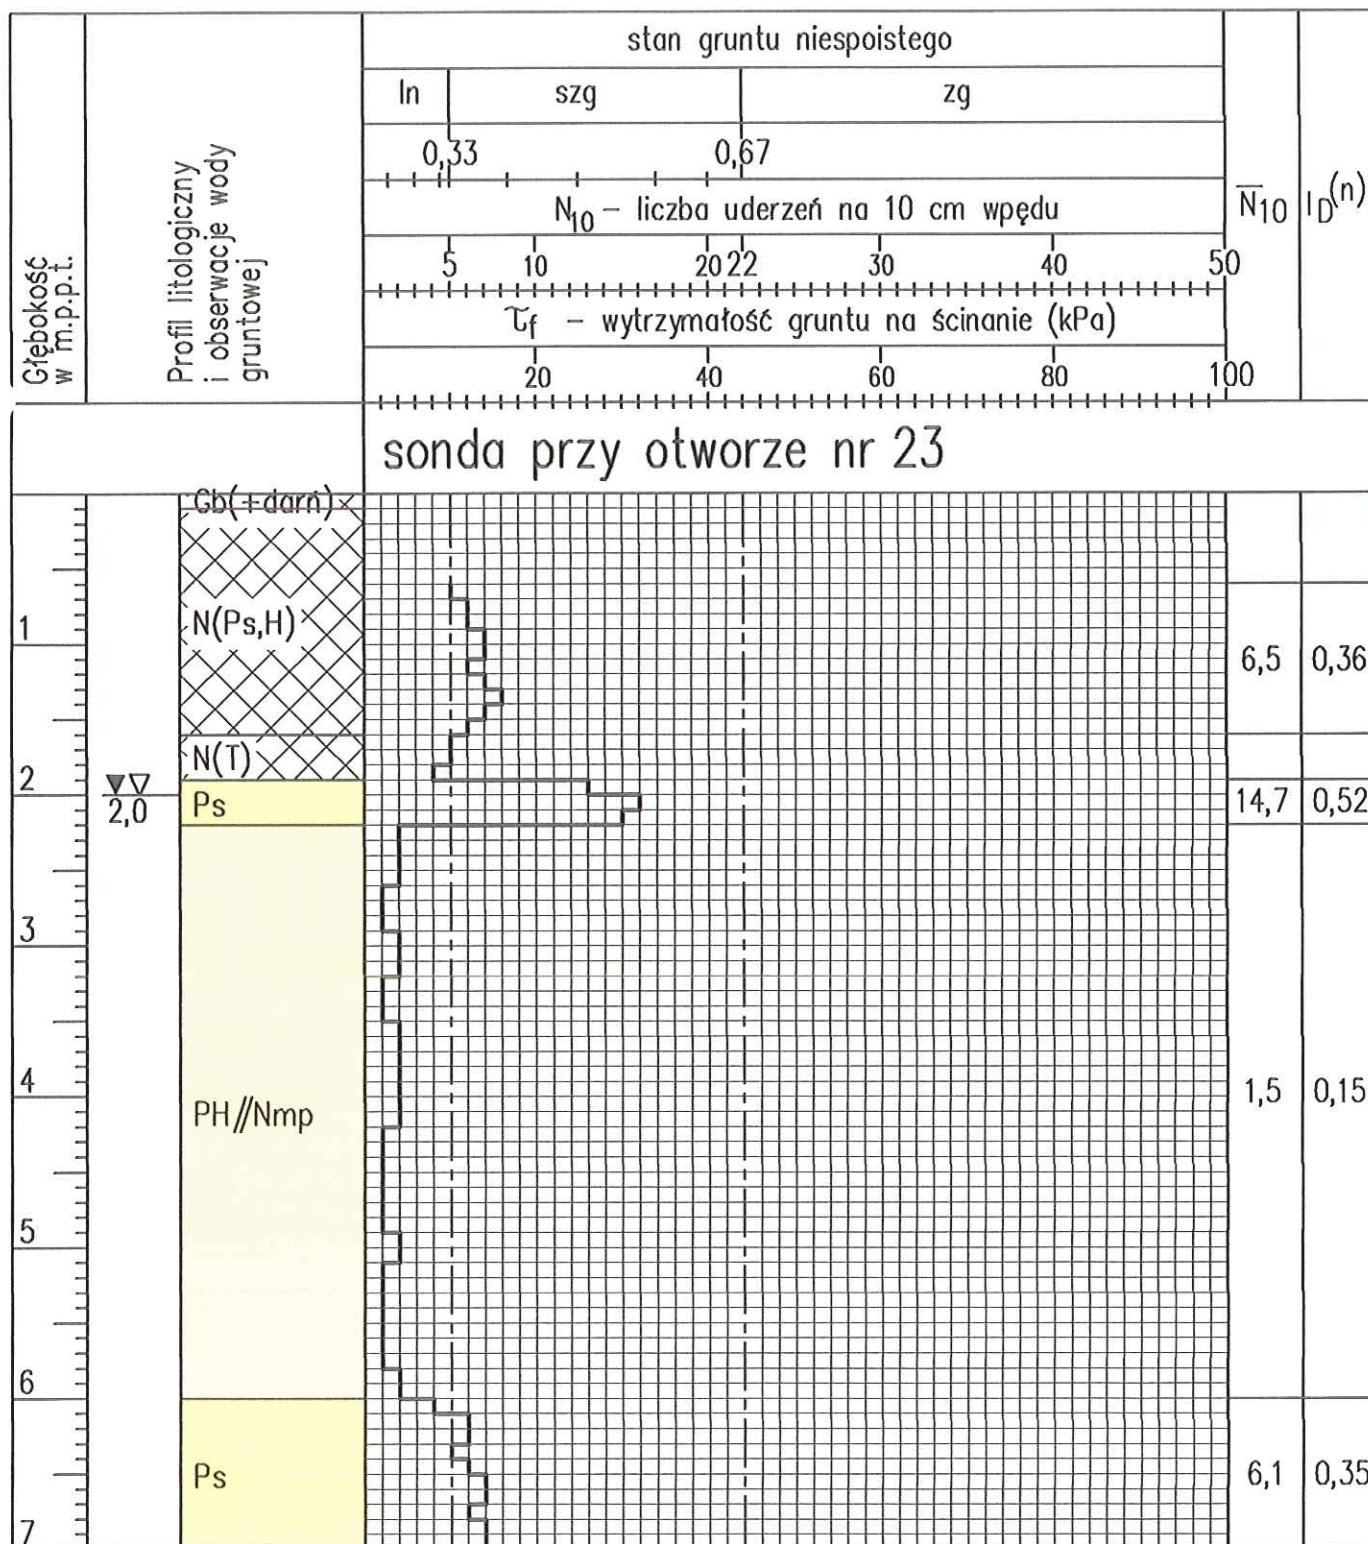
## Załącznik nr 5.7

## Wyniki badania stanu gruntu sondą udarowo-obrotową typu SLVT

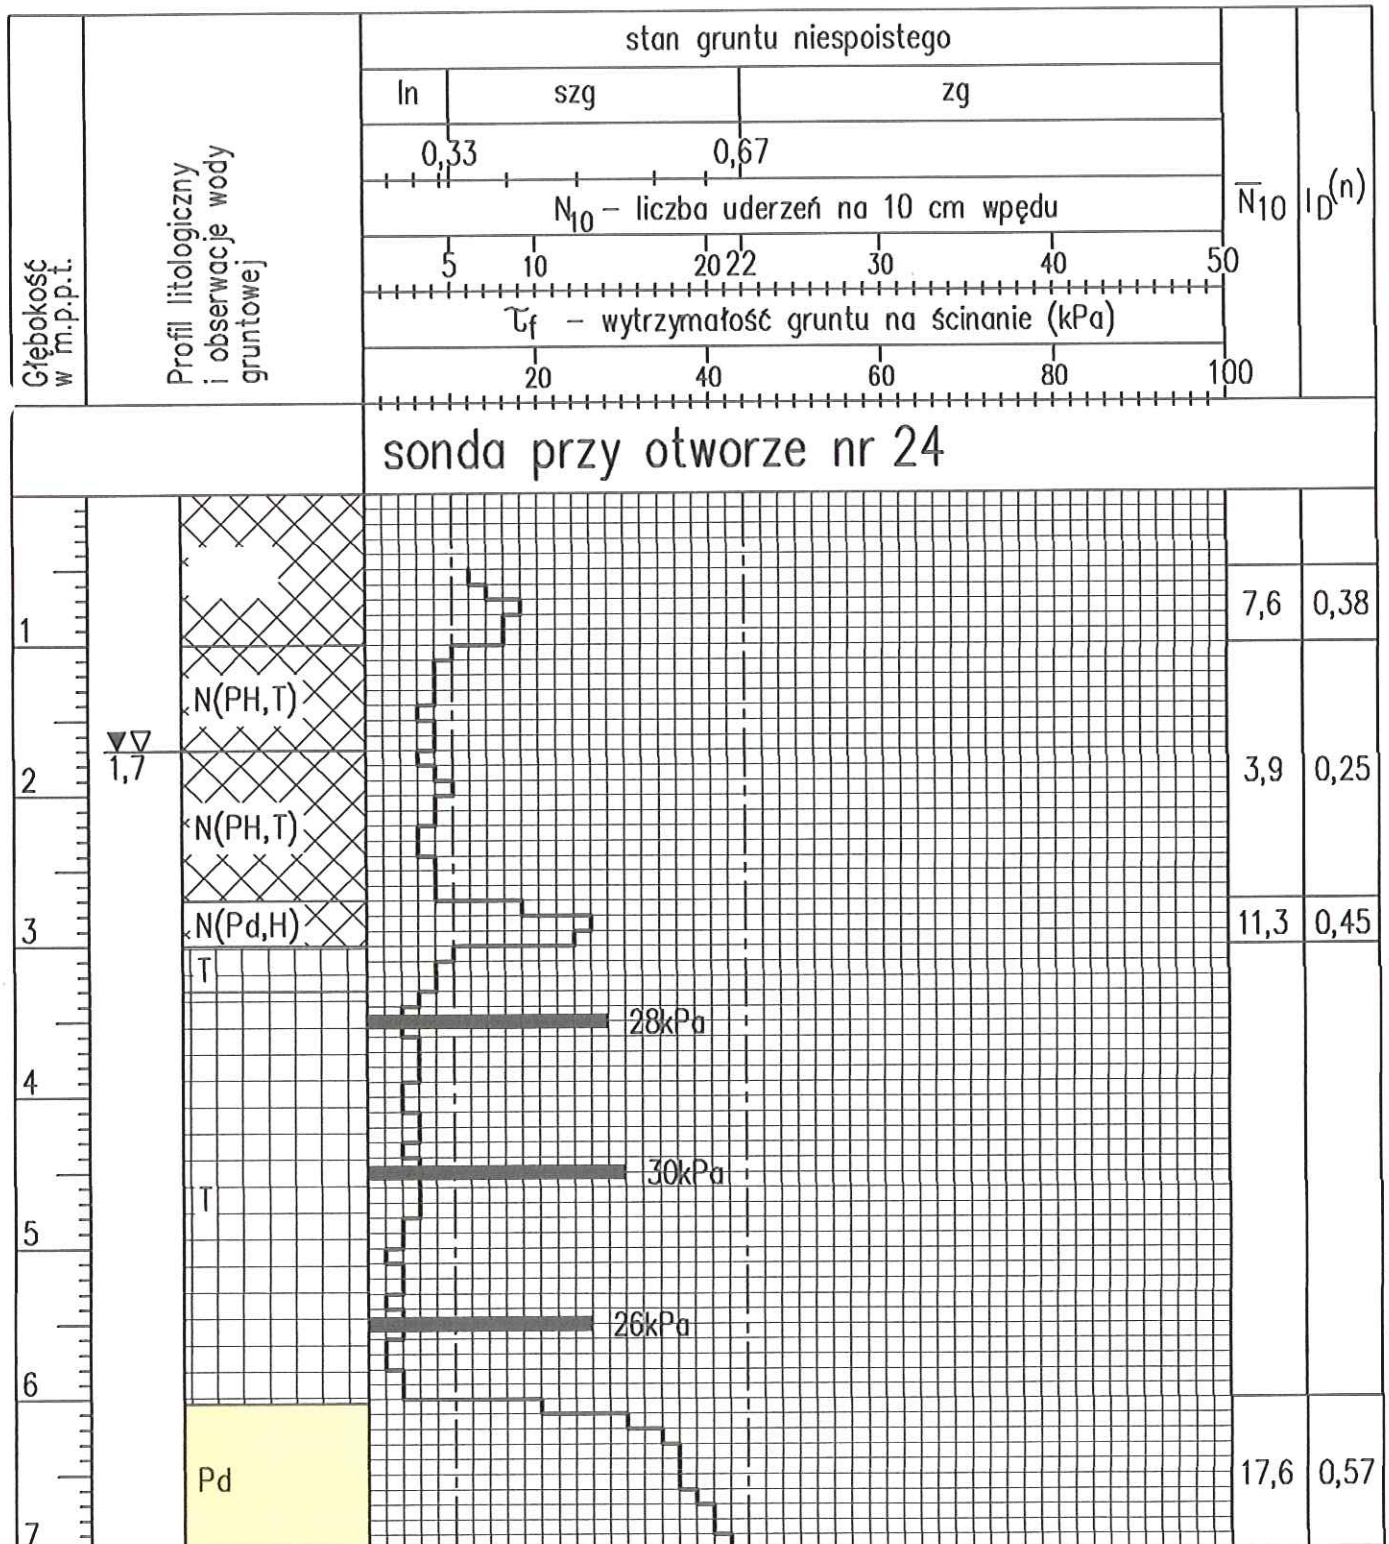
# Załącznik nr 5.8

Wyniki badania stanu gruntu sondą udarowo-  
obrotową typu SLVT
